1. Přerušené spojení mezi přívodními plíškami a DPS

2. Nedostatečný kontakt mezi ložisky dvojkolí a přívodními plíškami

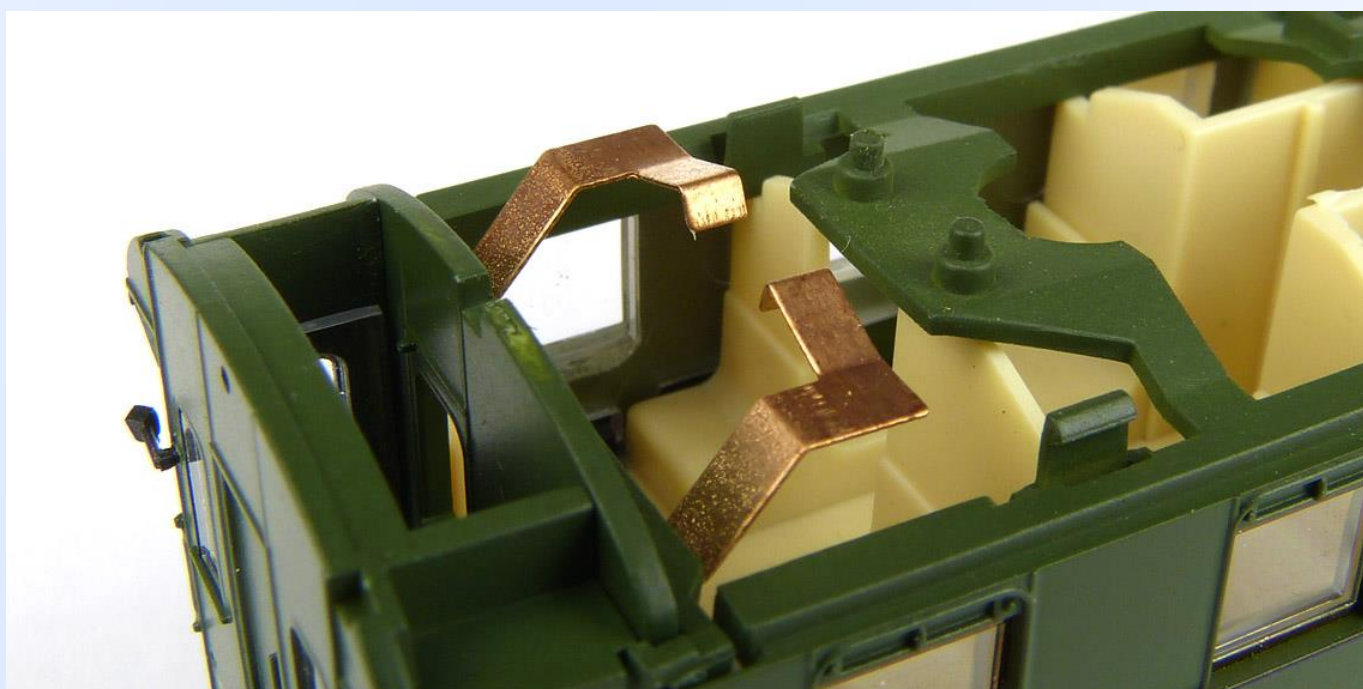
První případ, méně složitý na řešení, je nedostatečné napružení horních částí plíšků v interiéru, které se mají zespodu dotýkat kontaktů na DPS. Jejich vrchní ploška může být níže než usazená DPS, tudíž nedojde ke spojení a vůz nesvítí. Řešení je opravdu banální, prostě jen přihneme plíšky vzhůru, aby na ně DPS dosedla a mírně na nich po přitlačení pružila. Po přiklopení střechy je DPS přitlačena na plíšky a spolehlivé spojení je zajištěno. Byla-li příčina pouze v tomto, je vše vyřešeno a vůz bude svítit. Pokud je stále černočerná tma, hledejme řešení ve druhém bodě.

Obr. 3: Přívodní plíšky vedoucí od dvojkolí k DPS. Hned vedle nich jsou patrné čepy, které zajišťují správnou polohu DPS.

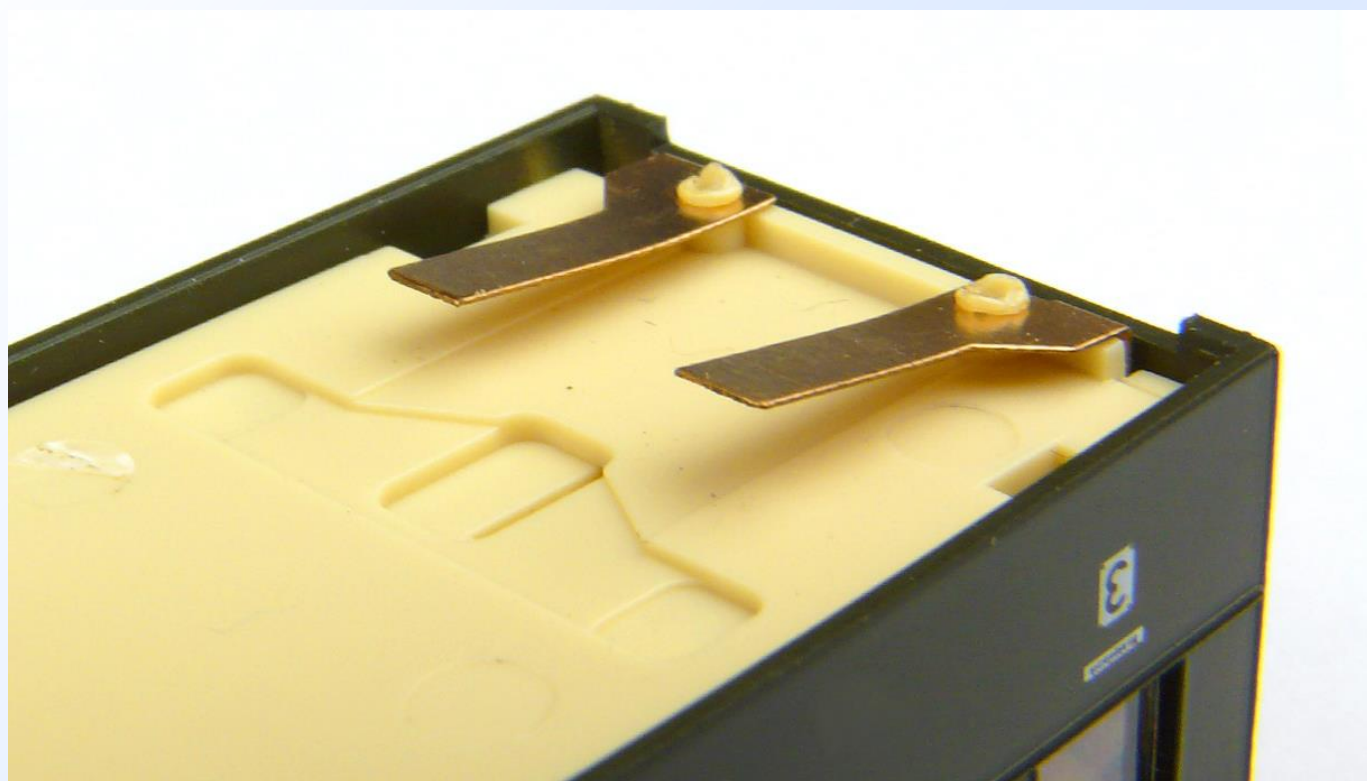
Druhým, na řešení i přesnost poněkud pracnějším případem, je nedostatečné propojení ložisek dvojkolí se spodní plochou plíšků. Zadržel je v tom, že jsou dvojkolí otočná, tudíž dochází během pohybu k přerušování spojení. To se děje hlavně díky tomu, že tvar spodní části plíšků není optimálně přizpůsoben tomu, aby v každé poloze dvojkolí bylo spojení udrženo. Samotný pohyb dvojkolí by nevedl, byl-li by plíšek lépe vytvarován. Tak, jak je z výroby, opírá se o vybrání v rámu a nemá možnost se přiblížit k ložiskům. Vše tedy závisí na poloze dvojkolí. Pokud v nějaké poloze dojde k oddálení vrchní části ložiska od plíšků, tyto nemohou ztrátu dohnat a spojení se přeruší. Ke slovu tedy přišla pinzeta a metoda pokus-omyl. Nakonec jsem docílil správného tvaru i polohy plíšku, aby byl zachován trvalý styk s ložiskem bez ohledu na aktuální natočení dvojkolí. Je k tomu nutno sejmut skříň s interiérem, plíšky jsou k němu napevno přidělány. Doporučuji opatrnost, dojde totiž též k odkrytí kinematiky a hrozí vystřelení strunky. A kdo se nebojí, může plíšky o 2 až 3 mm zkrátit, aby se jejich konce opřely přímo o ložiska, nikoli o rám. To je sice trochu invazivní řešení, nicméně nejúčinnější. Není ale bezpodmínečné, sám jsem tento způsob použil jen u dvou vozů, u nichž se mi stále nedařilo zajistit správný kontakt pomocí přihnutí.

Obr. 6: Původní podoba spodní části plíšků, která se dotýká ložisek dvojkolí. Konce plíšků se opírají o rám a ne vždy doléhají.

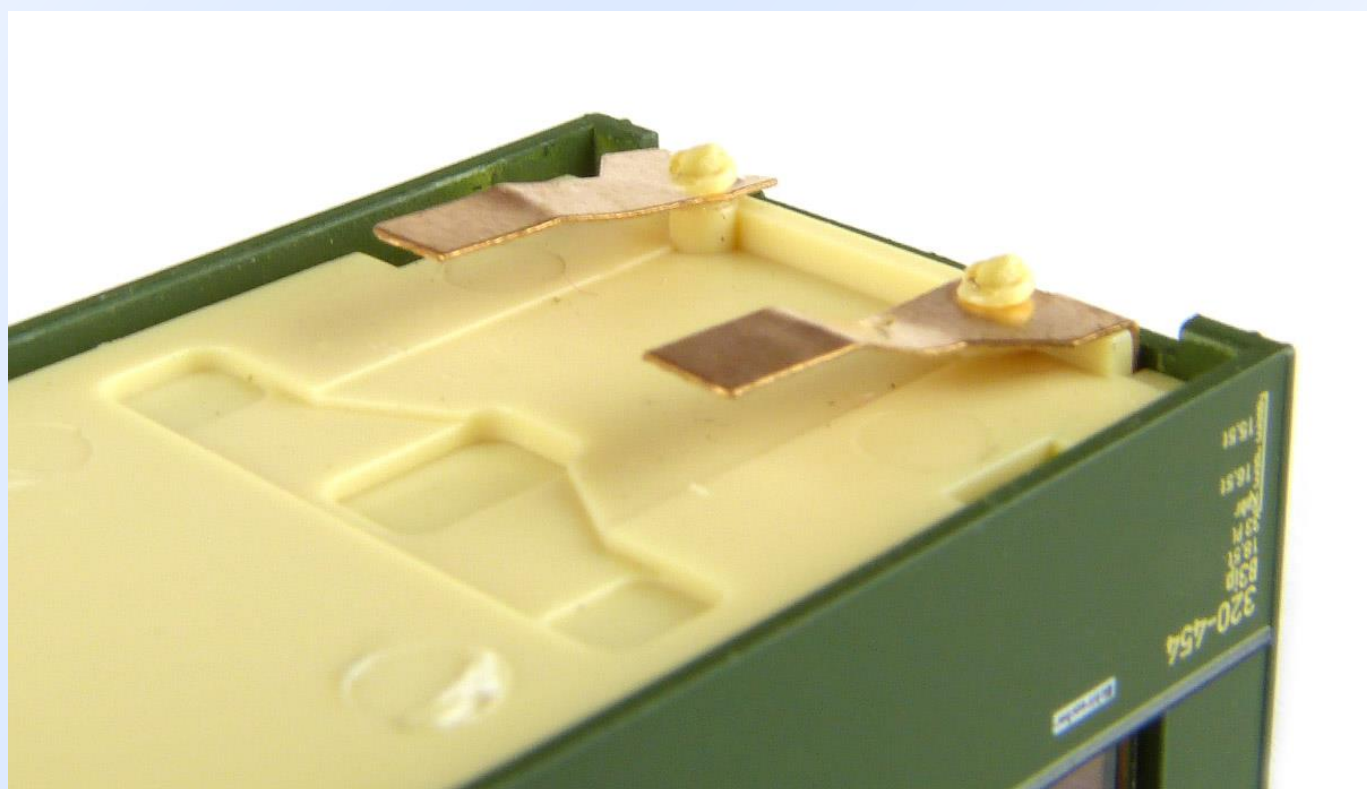
Obr. 7: Upravená spodní část plíšků.

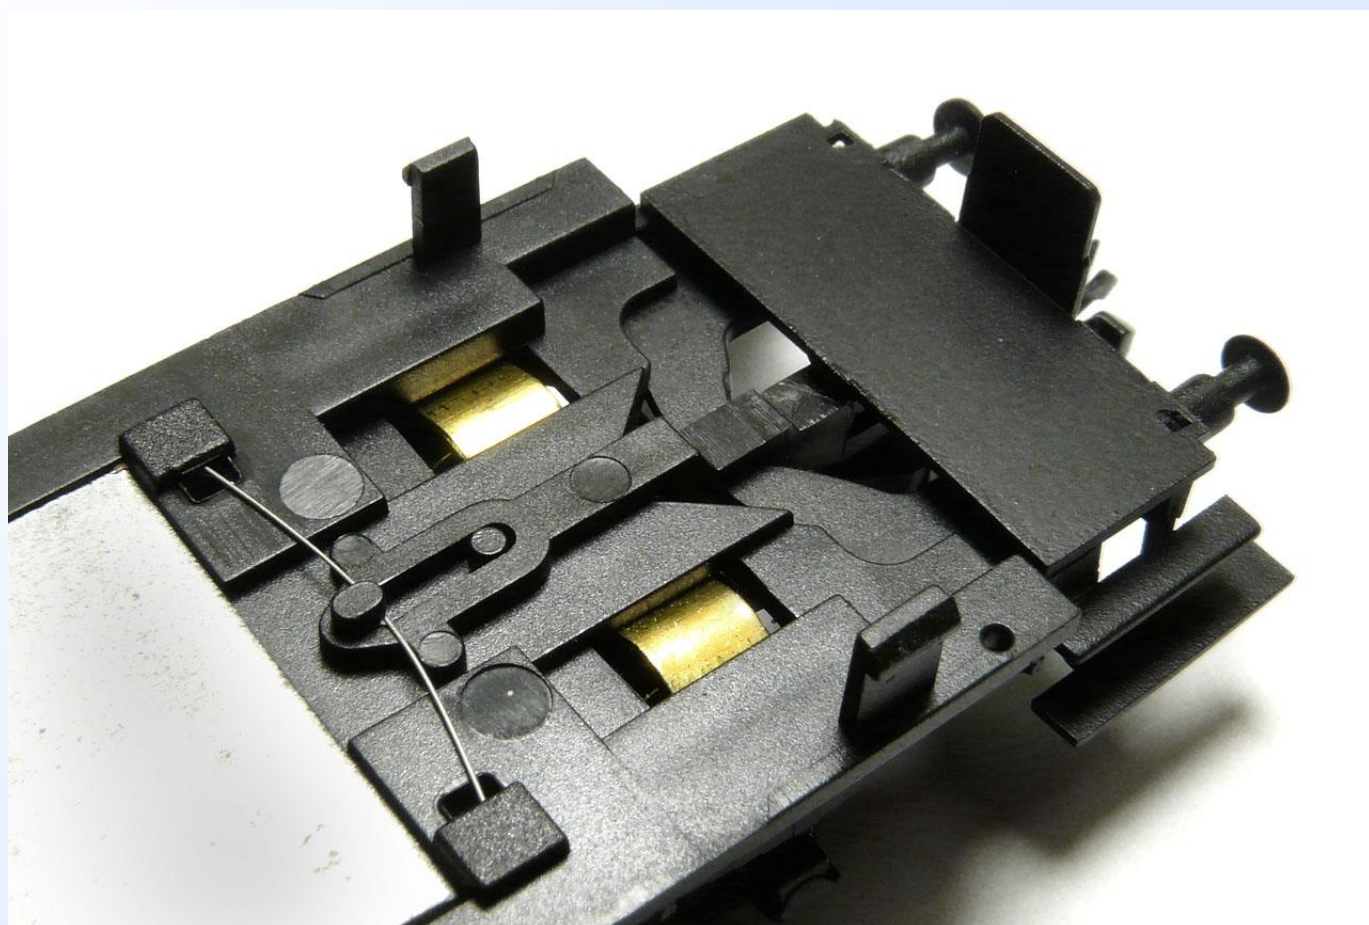
Obr. 8: Vrchní část ložisek. Tohoto místa se dotýkají přívodní plíšky.
