### SBĚR PROUDU U LOKOMOTIVY BR 86 (30.12.2010)

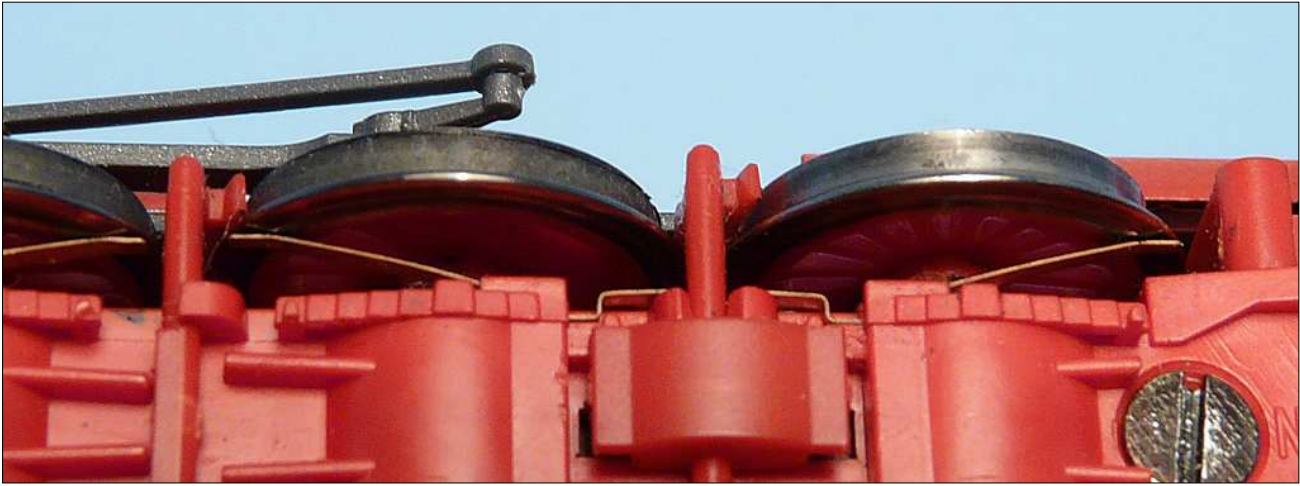
Obr.3 – Propojení krajních náprav s vnitřními.

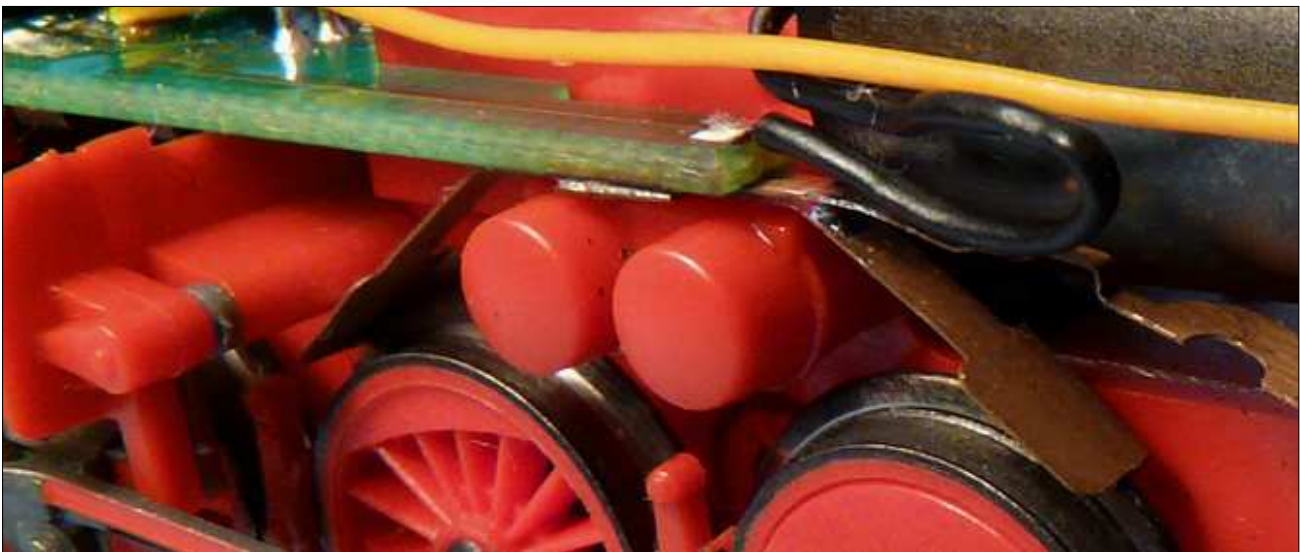
Obr.4 – Sběrače na vnitřních nápravách.

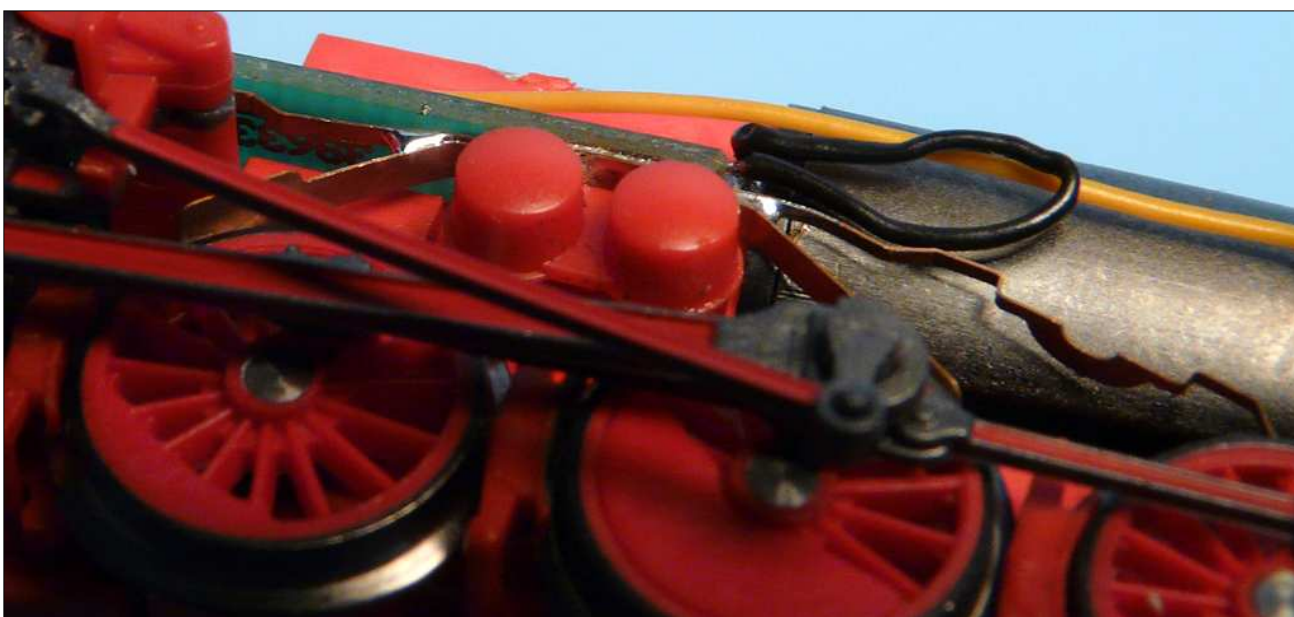
Obr.9 – Nový sběrač jsem zasunul mezi plošný spoj a sběrače vnitřních náprav a opatrně zakápnul cínem.
