Firma Saxonia Modellbau představila modelářům parní lokomotivu řady 58.30 ve velikosti TT. Jedná se o zcela nový model, u tohoto výrobce je to premiéra. K dispozici je jak analogová, tak zvuková verze (s patinou i bez ní), navíc je v nabídce ještě odstojená varianta bez pohonu, znázorňující vytápěcí lokomotivu. Model zapůjčil Martin Stejskal.

SAXONIA MODELLBAU - kat. č. 120129-GA

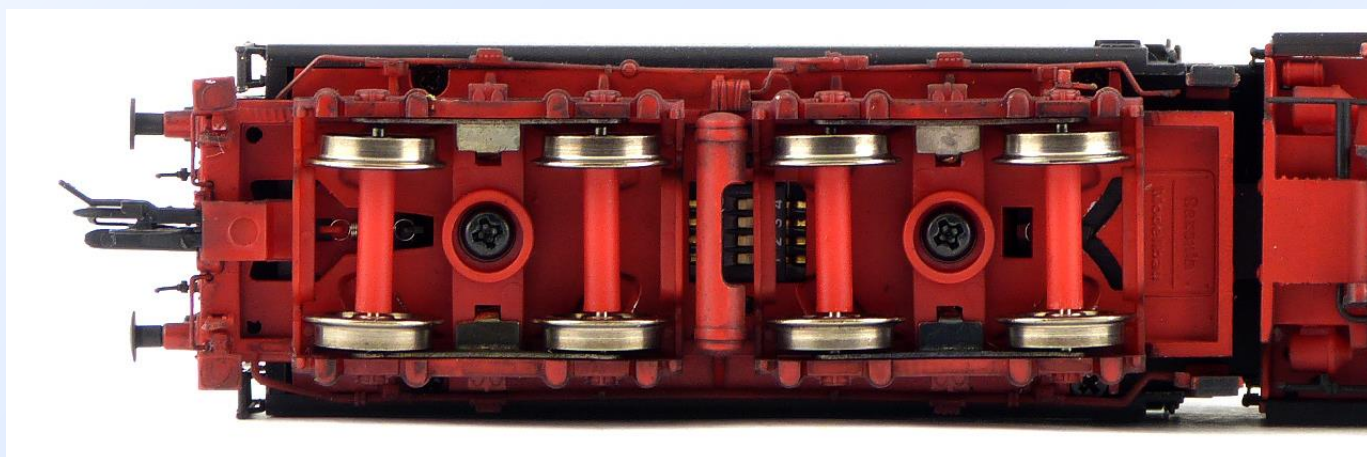
Obr. 7: Spodek tendru – mezi podvozky je patrný 4pólový přepínač na ovládání světelných funkcí v analogovém režimu.

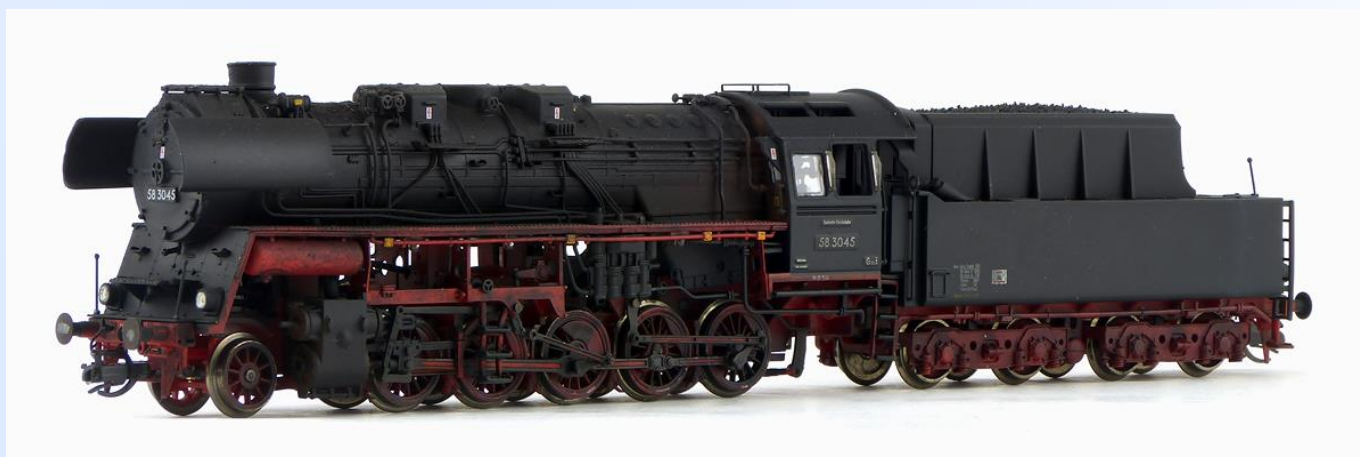
Obr. 10: Popisky.

Povrchová úprava je výborná, popisky krásně ostré a čitelné. Tato varianta modelu má již z výroby patinu. Nevypadá nejhůře, ale já nejsem zastánce z výroby patinovaných modelů. Jednak to zvyšuje cenu, jednak ne vždy musí být patina provedena k modelářově spokojenosti. Na tomto modelu sice neurazí, ale ani nenadchne. A rozdíl ceny mezi patinovanou a čistou verzí je 75 €, což je opravdu příliš. Zaplatit téměř dva tisíce Kč navíc za něco, co nakonec nemusí splňovat mé nároky, to bych opravdu nechtěl. Uhlí v tendru je „nasypano“ až po okraj. Navzdory tomu, že je to jen plastový výlisek, působí celkem pěkně. Stanoviště je kompletně vybaveno včetně sedaček a budíků, je tu i funkční sklopný můstek mezi lokomotivou a tendrem.
